# ヒノキ造林地における植栽木のつる被害とその発生機構

## ヒノキ造林地における植栽木のつる被害とその発生機構\*

鈴木和次郎\*\*

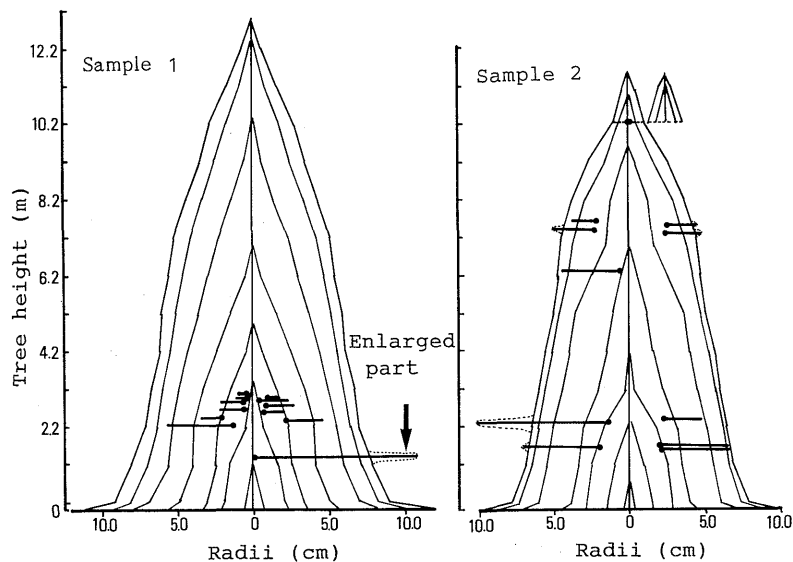
図-1. つる被害を受けたヒノキの樹幹断面図

図-1は、林齢約30年の人工林から異常成長による肥大、すなわち異常肥大(被害度4, サンプル1)および二股(被害度7, サンプル2)のつる被害木(過去の被害)を伐採し、樹幹解析を行って作成した樹幹断面図で、つる被害の位置と影響の幅を示した。サンプル1の例では、つる被害は地際1.4mからはじまり、3mまでみられた。とくに被害の最下部では、材芯付近でつる植物の巻き付き被害がはじまり、樹幹断面図にみられるように正常な樹幹の表面を越える肥大、すなわち異常肥大がみられる。これは、つる被害が材部の異常成長(肥大)を引き起こし、その影響が現在も続いていることを示している。さらに上部では、いくぶんつる植物の巻き付き開始位置が材芯から離れ、その影響は現在では表面に現れてはいないので、外観上、つる被害の影響をみることはできない。このように、材部に残されたつる被害の影響が幹材の上部にいくに従って小さくなることは、上部においては、つる植物の巻き付き期間が短く、被害程度が低かったことを意味している。また、サンプル1の事例は、つる植物の巻き付き位置などから、幼齢段階でつる被害が起こったことを示している。そして、この事例は、つる植物の巻き付きが長期にわたったことを示唆している。

サンプル2の事例では、被害を三つの部分に分けることができる。第一の被害は、地上高1.5mから2.5mの間の被害である。つる植物の巻き付きの開始は、サンプル1ほど材芯に近くはないが、幹に異常肥大が起こり、現在もなお続いており、この部分では、つる切りが行われたにもかかわらず、つる被害の影響が続いていた。第二の被害は地上高6.3mから7.6mまでにみられるものである。この部分に第一の部分と同じように異常成長(肥大)がみられ、現在も続いている。第三のつる被害は、地上高10.3mの位置で、巻き付きの結果、幹折れが発生、その後、側枝が立ち上がり、二股となっている。これら3カ所にわたるつる被害は、つる植物の残茎などから、1本のつる植物によって引き起こされたと判断でき、また、巻き付き痕が1.5～

2.5mの高さなので、最初のつるの取り付けが幼齢木段階にあったと推定されることから、その頃から少なくとも植栽木の樹高が10mに達するまでの間、つる切りが行われなかったことを示している。

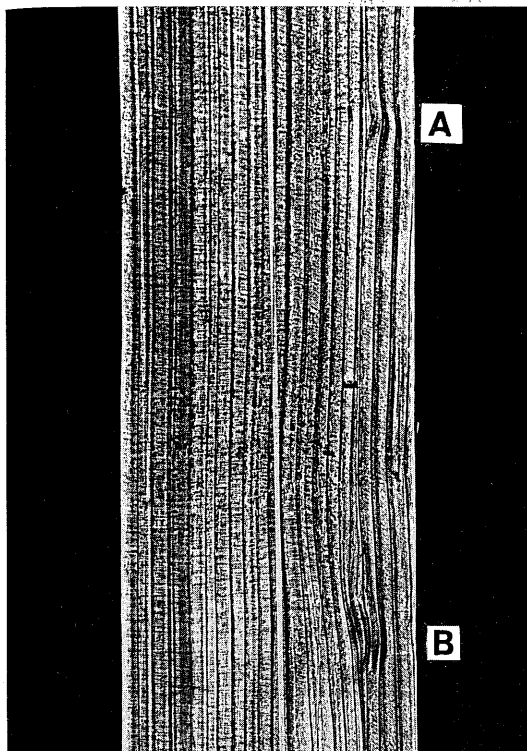
図-2. 弱い食い込み被害

つる植物の巻き付きは、材部の形成後、2年目にはじまり、3年間続いた。その結果、つる植物の植栽木材部への弱い食い込みがみられたが、つる植物が取り除かれたのち、上の食い込み箇所(A)では、その年の成長期のうちに年輪の乱れが回復し、翌年からは正常な肥大成長に戻った。一方、下の食い込み箇所(B)では、食い込む過程で、下部への養分転流が阻害されたため、食い込み位置より上で異常成長(肥大)が生じた。その結果、材部への食い込みはすぐに埋められたものの、それ以降に形成される材部が正常な成長を示すまでには、さらに4年かかった。しかし、その後は、つる植物の食い込みの影響はまったくみられず、外観上からはつる被害を認めることはできない。

Tree damage (A and B) caused by the weak strangling of a climbing plant

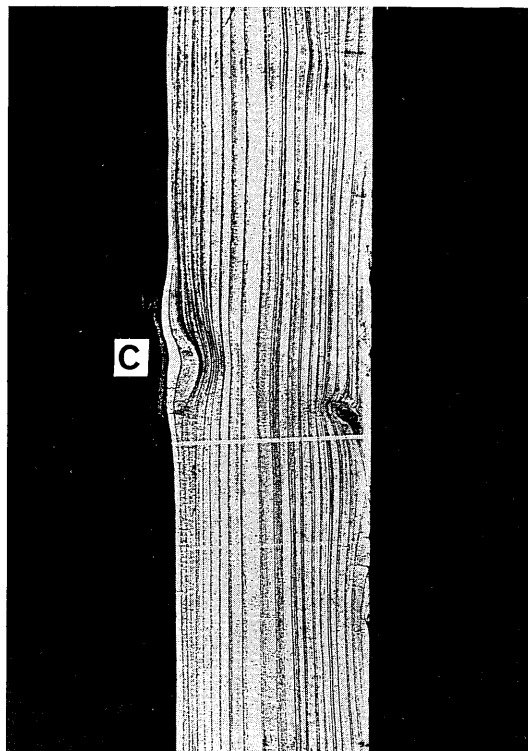
図-3. 強い食い込み被害

つる植物の巻き付き(C)は、材形成後13年目にはじまり、5年間続いた。この間、材部への食い込みが進み、つる植物の除去直前には、正常の樹幹表面より7mmほど食い込んだ状態となった。また、この食い込みは、つる植物が巻き付いてから、4年目以降、著しいようである。つる切りによって、つる植物が取り除かれた後、材部への食い込み部分を埋める成長がみられ、1年目にはほぼ完了するが、食い込み位置前後に、埋め込み部分を保護する異常肥大部が出現する。この

傾向は、その翌年も続き、正常部の樹幹表面よりも肥大した部分がそこに形成される。この結果、つる被害は、外観的にも強い食い込み被害として認められる。この事例では、つる植物の巻き込み期間が前述の弱い食い込み被害の場合より、わずか1年長いだけであったが、著しい食い込みがみられた。これは、植栽木の肥大成長に加えて、つる植物自身の肥大成長により、巻き付き、締め付けが強化された結果と考えられた。また、つる除去後の食い込み部分の回復は急速に進むが、被害が大きかったので影響が後まで大きく残り、つる植物除去後2年の段階では、外観上も顕著な影響が認められた。

Tree damage (C) caused by the strong strangling of a climbing plant

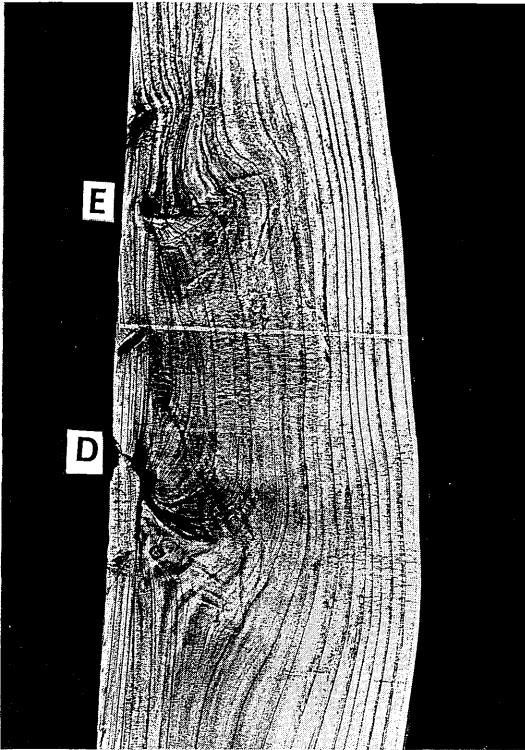
図-4. 肥大被害

この事例では、2カ所に食い込みがみられるが、まず影響の大きい下の部分(D)について考察する。つる植物の巻き付きは、材形成後3年目にはじまり3年間続いた。巻き付き3年目につる切りが実行されたが、つる植物が取り除かれなかったため、枯死したつる植物が材に食い込んだまま残った。この結果、下部への

養分転流が阻害され、巻き付き位置上部に異常肥大が発生した。また、つる植物が植栽木の樹皮の一部とともに完全に材の内部に巻き込まれ、その後の被害の回復を大きく妨げた。つる切り後4年間、巻き込み、異常肥大が続き、5年目に巻き込み部分が急速に埋められたが、その後、現在まで11年にわたり、その部分に影響が残り、外見的にも異常肥大部としてみる事ができる。一方、この上の食い込み部分(E)では、同様に切られたつる植物の一部が残ったものの、植栽木の樹皮の食い込みがなかったために食い込み部分の上部では下部(D)ほどの異常肥大はみられなかった。つる植物の巻き込みは、つる切り2年後には完了し、その後2年間ほど異常肥大がみられるが、その後は、下(E)の被害による異常肥大の影響に吸収されてしまい、もとのつる被害の影響は明瞭ではない。これらの事例からわかることは、弱度の食い込み段階でつる切りが実行されても、切断されたつる植物の一部が巻き付いたまま残されれば、植栽木の成長とともに食い込み、その後の植栽木の成長に影響を与えるということであ

Enlarged stem with abnormal growth (D and E) after suffering damage by climbing plants

る。さらに、つる植物の巻き込みにさいして、植栽木の樹皮の一部の巻き込みがしばしばみられ、材部に長期にわたり大きな影響をもたらす。

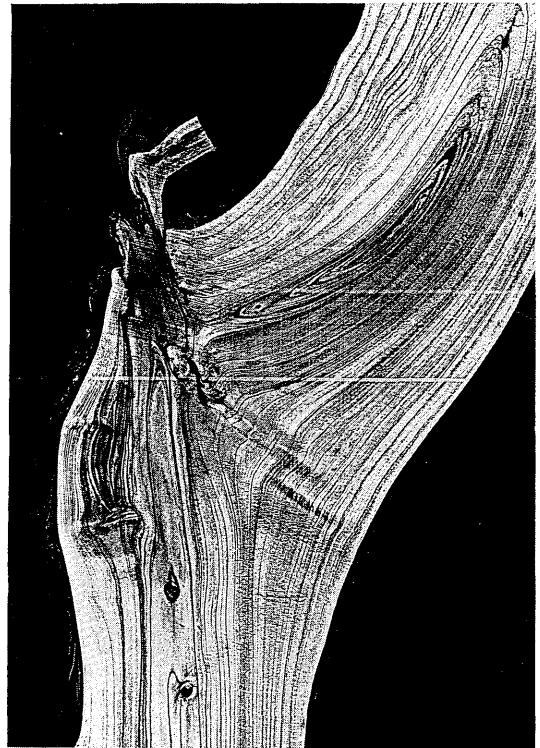
図-5. 幹曲がり被害

Forked stem after recovering from breakage caused by a climbing plant

この事例は、材形成1年目にすでにつる植物による巻き付きが開始され、植栽木の梢端部が著しい食い込み被害を受け、翌年に風ないし雪により食い込み部分で主軸が折損したものである。その後、側枝が立ち上がり、主軸として成長を開始した。この結果、植栽木の成長とともに、折損部分において、外見的には、幹曲がりの状態が生じた。このように、つる植物による植栽木への強い食い込みは、風雪による幹折れ被害を誘発し、結果として側枝が1, 2本主軸として立ち上がって幹曲がり、ないし二股の被害形態を示すことになる。また、風雪による幹折れの被害は、組織が柔らかく、つる植物による食い込み被害が大きくなる1~2年の若い梢端部において、強い食い込み被害を受けた場合に発生しやすいことがわかる。この事例では、幹曲がりの部分に折損の状況が顕著に残っていたが、さら

に植栽木が成長すると、つる被害の部分は巻き込まれてみえにくくなるため、幹曲がりの原因がつかめない場合が多い。調査区 No.6 には、多くの幹曲がり被害がみられたが、これはつる植物による幹折れ被害木を長期にわたり放置した結果とみることができる。

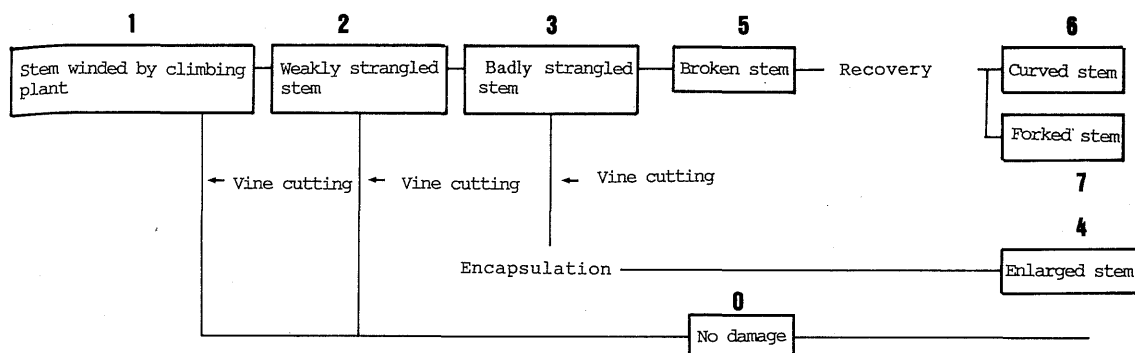
図-6. 植栽木におけるつる被害の進行と被害形態

これまでの結果と考察から、つる被害の進行、経過を図-6のように示すことができる。この模式図からわかるように、つる被害の進行・形態は、つる植物の植栽木への巻き付き状態とつる切り実施の時期によって決まると考えられる。すなわち、つる植物が植栽木に巻き付き、成長するに従い、また、植栽木が肥大成長することによって、つる植物は材部に食い込みはじめる。この食い込みは、材部の柔らかい梢端部付近で著しく、材部の齢が高くなるに従って、小さくなる。つる植物の材部への食い込みは、巻き付き後3~4年目あたりから顕著になるため、これ以前につる切りが実行され、つる植物が取り除かれれば、材部への影響は軽

Flow chart of the development of tree damage caused by climbing plants and damage degrees

徴で、その後の植栽木の肥大成長に影響を及ぼさない。しかし、そのまま、つる切りが実行されずに食い込みが進行すると、下部への養分転流が阻止され、食い込み部の上部が肥大する異常成長がはじまり、つる植物を巻き込む。この後つる切りが行われ、つる植物が取り除かれても、食い込み部を埋め、さらに肥大する異常成長が起こり、長期にわたってつる被害の影響が残る。また、弱度の食い込み段階でつる切りを実行しても、つる植物を取り除かなければ、切断されたつる植物が巻き込まれ、結果として、程度の差は認められるものの、つる切りが遅れた場合と同様の影響、被害が引き起こされる。一方、つる切りが実行されず、放置された場合は、つる植物の巻き込みが進行し、食い込み部分で異常肥大が生ずる。また、つる植物の巻き付き、食い込みが齢の若い梢端部ではじまった場合、しばしば、風雪により幹折れが引き起こされる。幹折れ部分では、その後、側枝が主軸として立ち上がり、結果として、幹曲り、二股の形状を示すことになる。

こうしたことから、つる植物による植栽木の材部への被害、影響を最小限にとどめるためには、つる被害の発生機構を十分に考慮した適切かつ効果的なつる切りの実施が必要である。そして、その基本は、外見上の被害状況にかかわらず、つる植物が植栽木に巻き付いていれば、すみやかに取り除くということにおかなければならない。
