**Το Ριζόκαστρο. Σωζόμενα υπολείμματα: Νέες παρατηρήσεις και επαναχρονολόγηση**

Αγγελική ΒΑΒΥΛΟΠΟΥΛΟΥ-ΧΑΡΙΤΩΝΙΔΟΥ, Ελένη ΜΑΚΡΗ, Κωνσταντίνος ΤΣΑΚΟΣ

Δελτίον ΧΑΕ 14 (1987-1988), Περίοδος Δ' • Σελ. 329-366

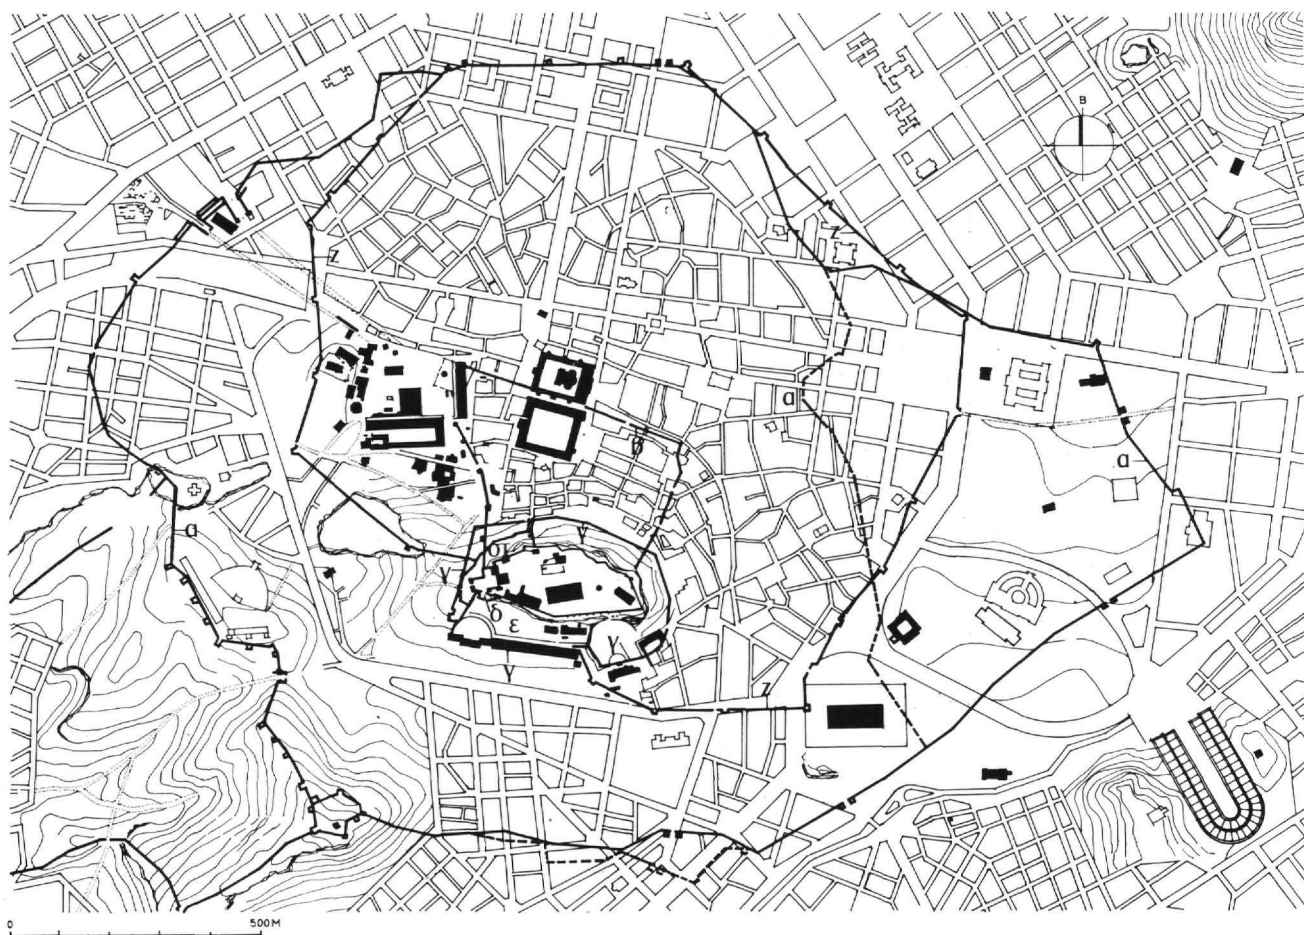
Εικ. 1. Η σύγχρονη Αθήνα και οι διαδρομές των παλαιών οχυρώσεων κατά Ι. Τραυλό: α. Το αρχαίο τείχος, β. Το υστερορωμαϊκό τείχος, γ. Το Ριζόκαστρο, δ. Το προτείχισμα της Νίκης, ε. Ο Σερπεντζές, στ. Το τείχος της Υπαπαντής, ζ. Το τείχος του Χασεκί (μεγέθυνση και ανασχεδίαση του Πίν. XIII (Αθήνα 1833-1959) και συμπλήρωση βάσει των Πινάκων στην «Πολεοδομική εξέλιξη», βλ. υποσημ. 4).

Η ερμηνεία του Ριζόκαστρου, η σημασία του και η σχέση του με τις άλλες προηγούμενες και μεταγενέστερες οχυρώσεις της Αθήνας οφείλεται αποκλειστικά στον Ι. Τραυλό. Η συνθετική παρουσίασή του στην «Πολοδομική εξέλιξη», που εκδόθηκε το 1960<sup>4</sup>, με την παράλληλη πλούσια βιβλιογραφική αναφορά του συγγραφέα στα έως τότε γνωστά ανασκαφικά ευρήματα και σε συναφή ντοκουμέντα, αποτελεί ένα βασικό βοήθημα και οδηγό για την επανεξέταση του μνημείου (Εικ. 1). Αλλά, τι ήταν το Ριζόκαστρο;

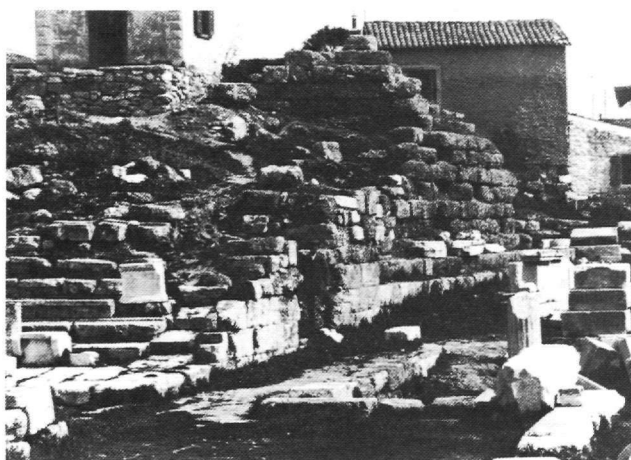
Εικ. 7. Το ανάλημμα της ανατολικής παρόδου του Διονυσιακού Θεάτρου και τα υπολείμματα του Ριζόκαστρου (1913) (Αρχείο Γερμανικού Αρχαιολογικού Ινστιτούτου, AB/485).

Γ'. Μετά το 1894, στα πλαίσια κάποιας άγνωστης έρευνας, καθαιρείται ένα ακόμη τμήμα από τα υπολείμματα του τείχους στην ανατολική άποδο του Διονυσιακού Θεάτρου (πρβλ. Εικ. 7 και 8), με αποτέλεσμα να διακοπεί η συνέχειά τους και μάλιστα σε μια περιοχή όπου και το ίδιο το αρχαίο ανάλημμα διατηρείται ελάχιστα. Το τμήμα του κενού μεταξύ των πειραϊκών λίθων του αρχαίου τοίγου συμπληρώνεται μετά το 1913

(πρβλ. Εικ. 8 και 9) με διάσπαρτα αρχιτεκτονικά μέλη από το Θέατρο, μερικά τουλάχιστον από τα οποία προέρχονταν από την προηγούμενη καθαίρεση<sup>22</sup>.

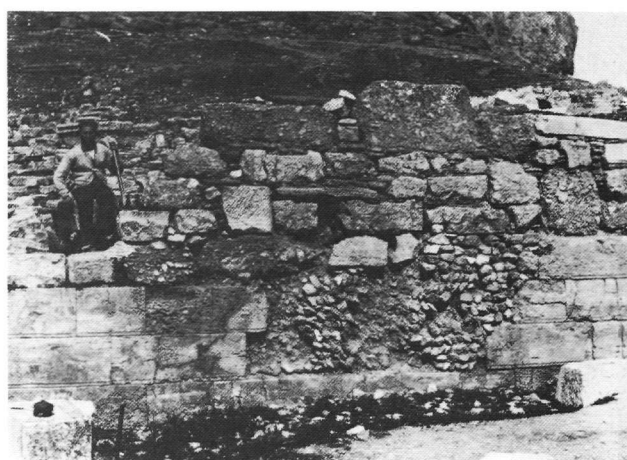
Εικ. 8. Το ανάλημμα της ανατολικής παρόδου του Διονυσιακού Θεάτρου και τα υπολείμματα του Ριζόκαστρου (1894) (Αρχείο Γερμανικού Αρχαιολογικού Ινστιτούτου).

Much of the monument was demolished during the excavations of 1862, 1877, and an unidentified excavation in the east parodos of the Theatre of Dionysos sometime after 1894 (Figs. 7-8). Its present condition is also the result of other, recent work: parts of it to the west and northwest of the Acropolis were incorporated into the remodelling of the entrance to the Acropolis, and into the retaining wall in Odos Theorias. In the Theatre of Dionysos, the section in the east parodos was restored with blocks lying scattered in the area after 1913 (Figs. 8-9), and the remains of the wall in the west parodos were strengthened by a new wall in 1965 (Figs. 12-15). In the Odeion of Pericles, the remains of the wall were used as foundations, in 1970 for the new wall enclosing the archaeological site in Odos Thrasyllou, and in 1980 for a channel to drain off the rain-water from the auditorium of the Theatre of Dionysos (Fig. 11); in 1985, new channels were built on top of the latter to lead off rain-water and waste from the Acropolis Museum. In the east parodos of the Theatre of Dionysos, the measures taken to strengthen the retaining wall necessitated a partial restoration of it, involving the concealment and demolition of the few remains of the wall still preserved above it. These were constructed of ancient building material and bricks; the typical method was

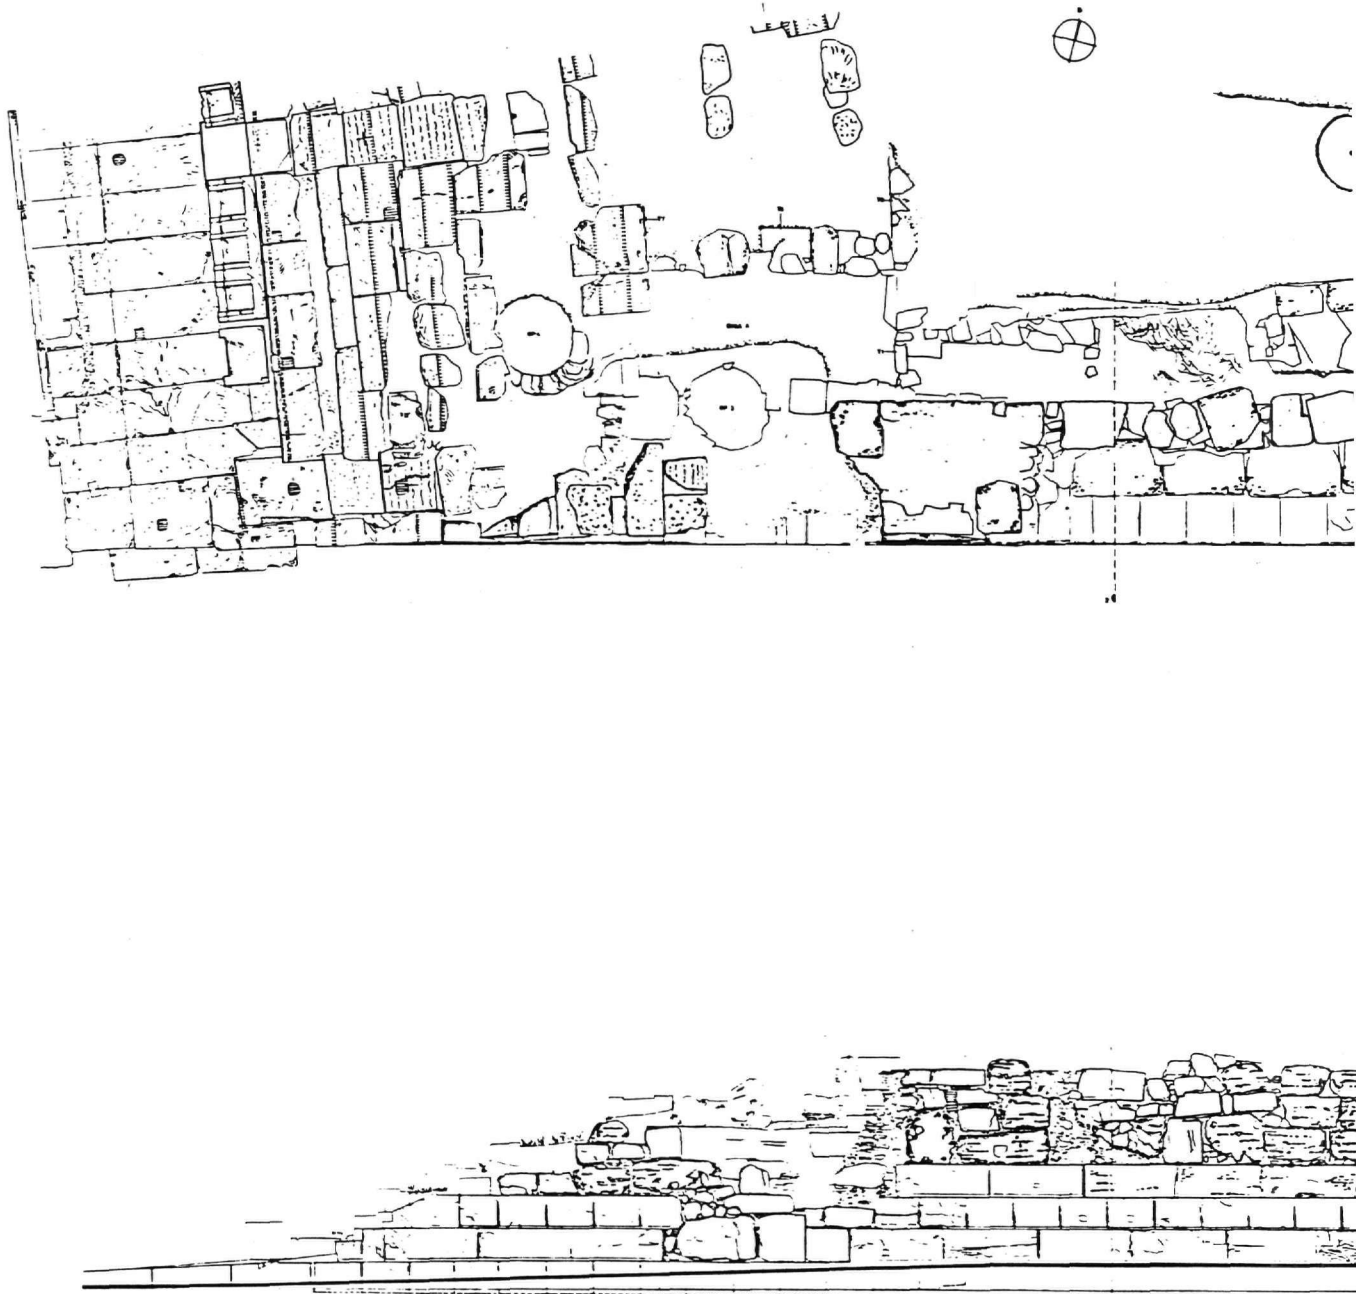
Εικ. 16. Το Διόνυσιακό Θέατρο. Οι αναλημματικοί τοίχοι του κοίλου και τα υπολείμματα του Ριζόκαστρου, στην ανατολική πάροδο. Άποψη της ανασκαφής του 1985.

νη, μια δεύτερη (Εικ. 16, φρ. 4). Σώζεται λίγο παραπάνω από τα μισά του ύψους της, έχει κοίλο πυθμένα και το κονίαμα του εσωτερικού της είναι πολύ φθαρμένο (σώζ. ύψ. 1,10 μ., μέγ. διάμ. 1,10 μ.). Πιθανότατα ανήκει στην ίδια εποχή με την προηγούμενη, με την οποία μοιάζει κατασκευαστικά, βρίσκεται όμως σε διαφορετικό χώρο του ίδιου μάλλον κτίσματος, όπως δείχνει το λείψανο τοίχου (Εικ. 16, Τ7) στα ανατολικά της, που την αποχωρίζει από το δωμάτιο του πίθου (φρ. 3)<sup>42</sup>.

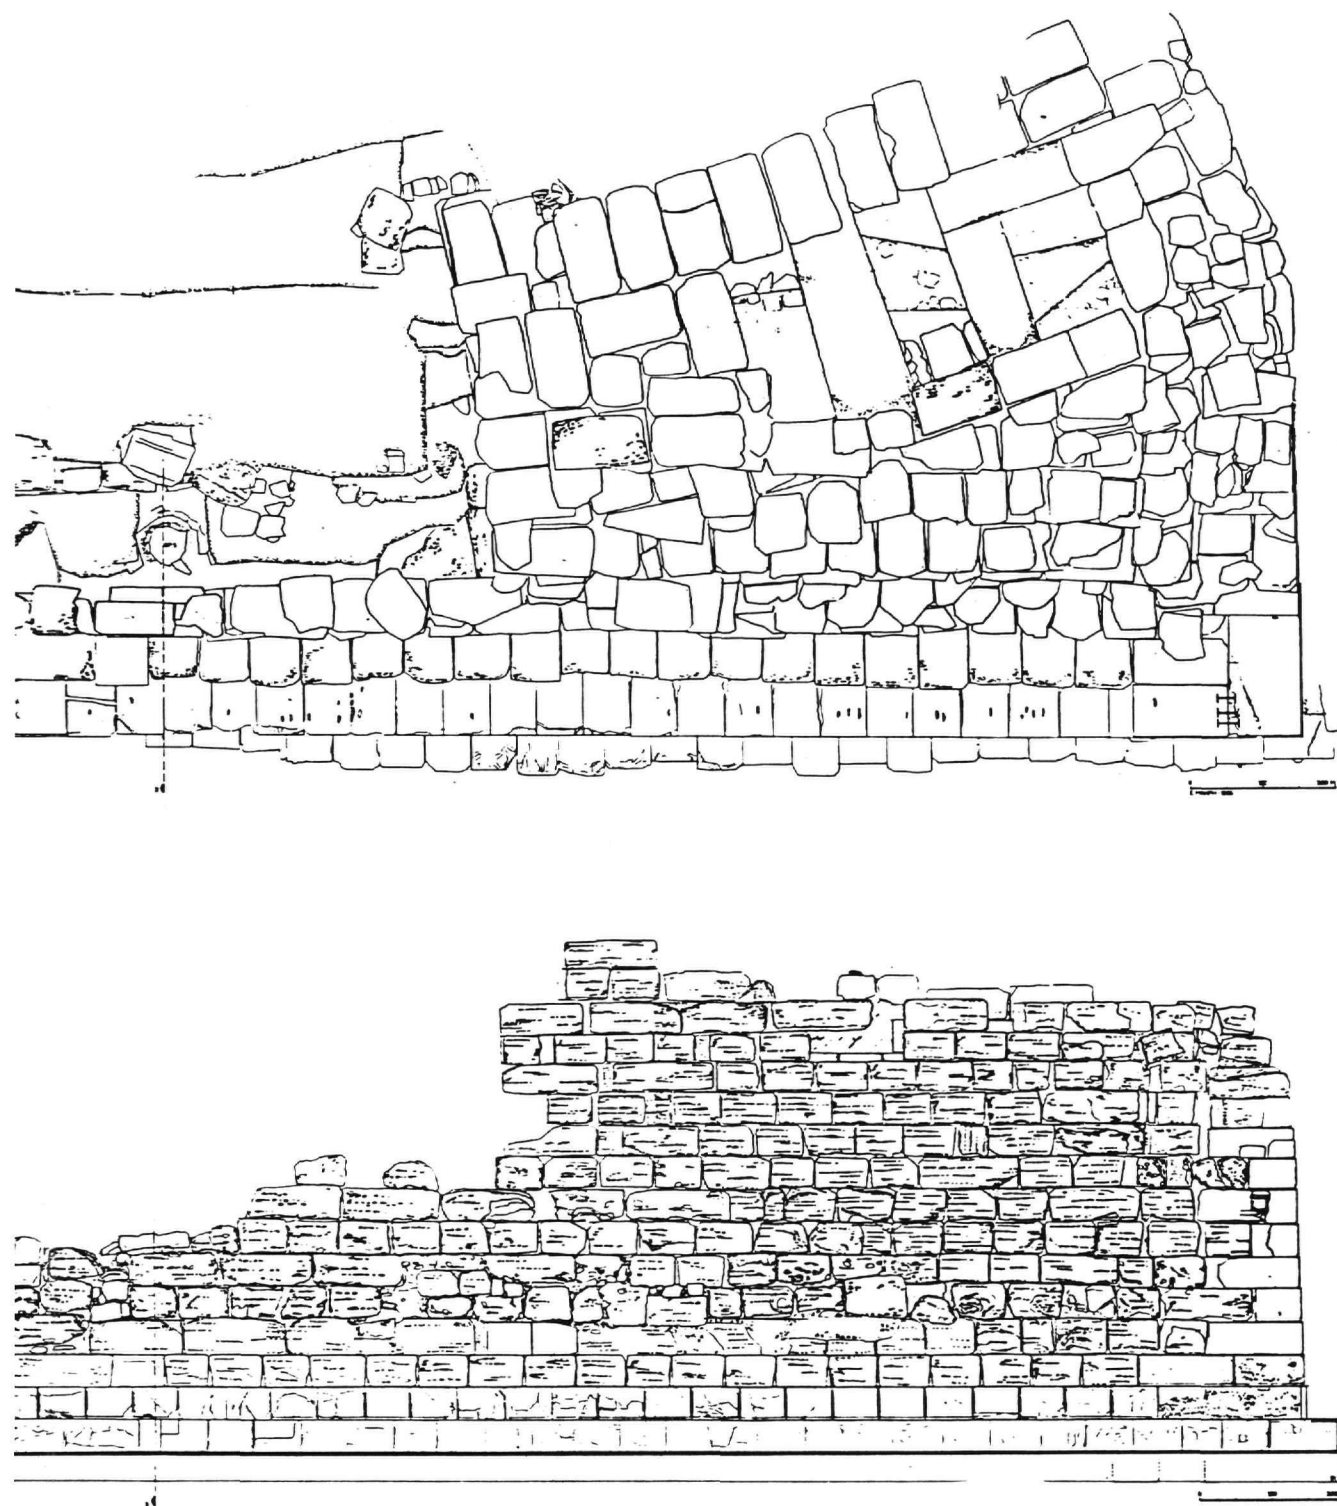
Εικ. 17. Το Διονυσιακό Θέατρο. Οι αναλημματικοί τοίχοι του κοίλου και τα υπολείμματα του Ριζόκαστρου, στην ανατολική πάροδο. Όψη.

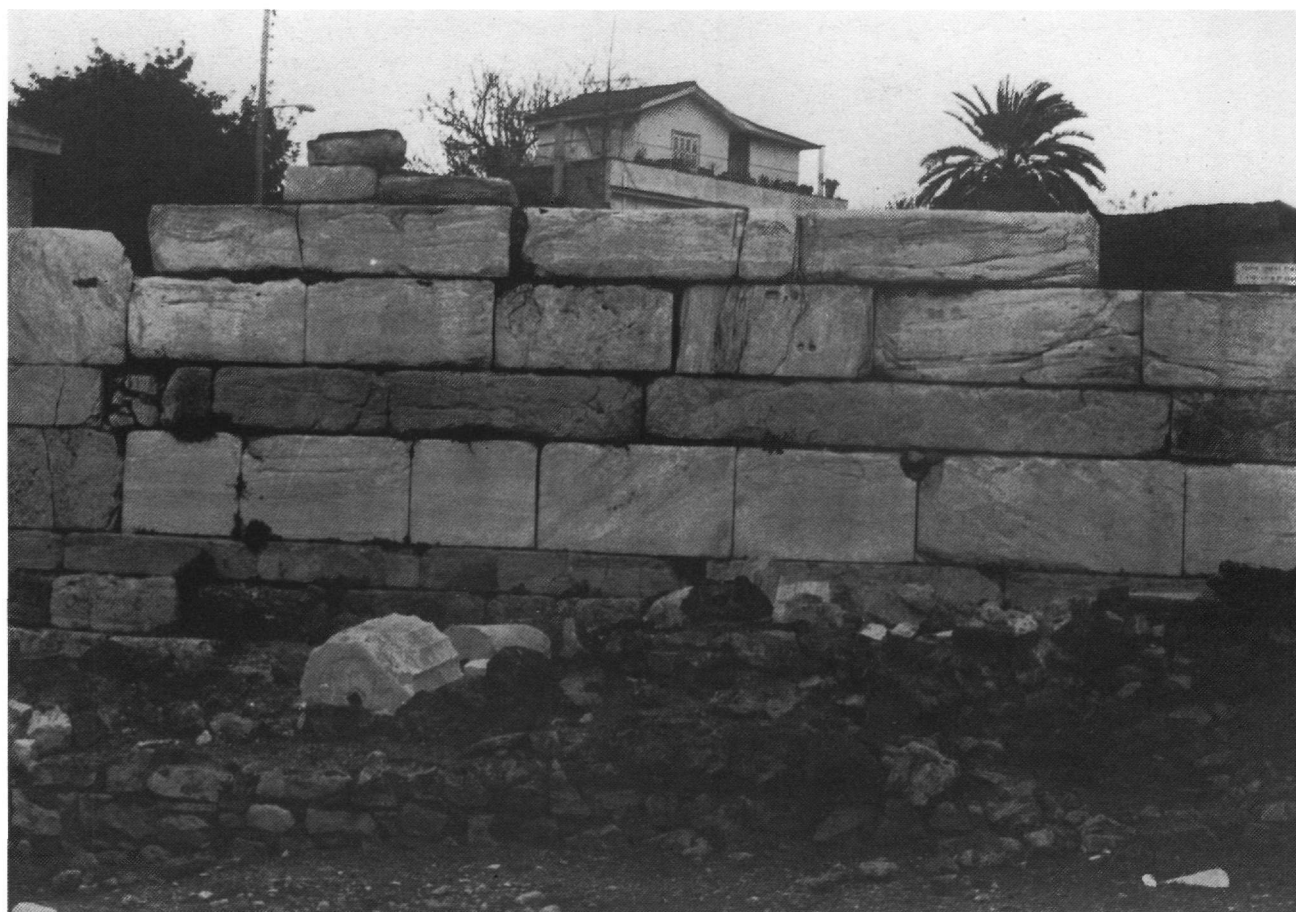
Εικ. 44. Αρχαία Αγορά. Υπολείμματα του υστερορωμαϊκού τείχους στο ανατολικό όριο της οδού Παναθηναίων.

The two buttresses and the masonry between them above the orthostats of the rear wall of the Stoa of Eumenes can now certainly be assigned to the Late Roman wall (Fig. 42). In addition to their structural similarities with the remains of the fortification wall in the ancient Agora, noted by S. Koumanoudis as long ago as 1877 (Figs. 43-44) there are other arguments supporting

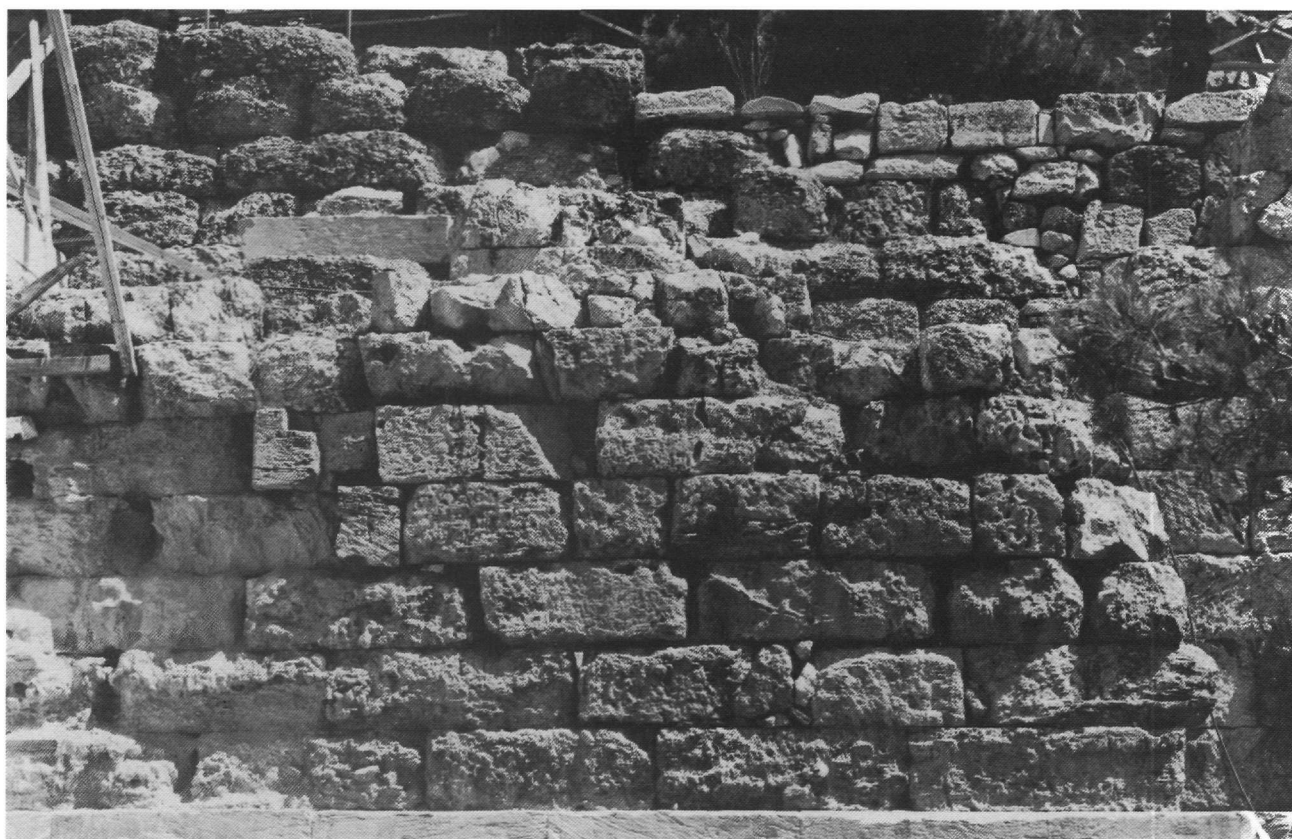
Εικ. 45. Στοά Ευμένη. Υπολείμματα της εξωτερικής όψης του αψιδωτού τοίχου κατά χώραν και συμπληρώσεις που ανήκουν στο υστερορωμαϊκό τείχος.

σης από τα ανατολικά) (Εικ. 45). Και αυτό, γιατί εκτός από τα παρόμοια κατασκευαστικά χαρακτηριστικά που παρουσιάζουν, η πολυποίκιλη πρόλευση και ο τρόπος διάταξης του οικοδομικού τους υλικού δείχνουν ότι αυτό βρίσκεται σε δεύτερη χρήση<sup>74</sup>. Η μη επανάληψη του ανεστραμμένου γείσου στις δύο τελευταίες περιπτώσεις δεν είναι κάτι το πρωτοφανές. Παρόμοιες ασυνέπειες στη διαμόρφωση των όψεων διαπιστώνονται και στο υστερορωμαϊκό τείχος στην Αγορά και οφείλονται στην αποκλειστική χρήση του διατιθέμενου οικοδομικού υλικού που προερχόταν από τα κατεστραμμένα αρχαία μνημεία. Για τον καθορισμό της διαδρομής του τείχους πέραν του Ηρωδείου και του αναλήμματος του Περιπάτου δεν υπάρχουν αρκετά στοιχεία. Η τοπογραφία της περιοχής ευνοεί την υπόθεση ότι στα ανατολικά ο περίβολος έκλεινε με το δυτικό ανάλημμα του κοίλου του Διονυσιακού Θεάτρου, ενώ στα δυτικά έφθανε μέχρι το τείχος της Ακρόπολης αφήνοντας, οπωσδήποτε, εκτός των ορίων του

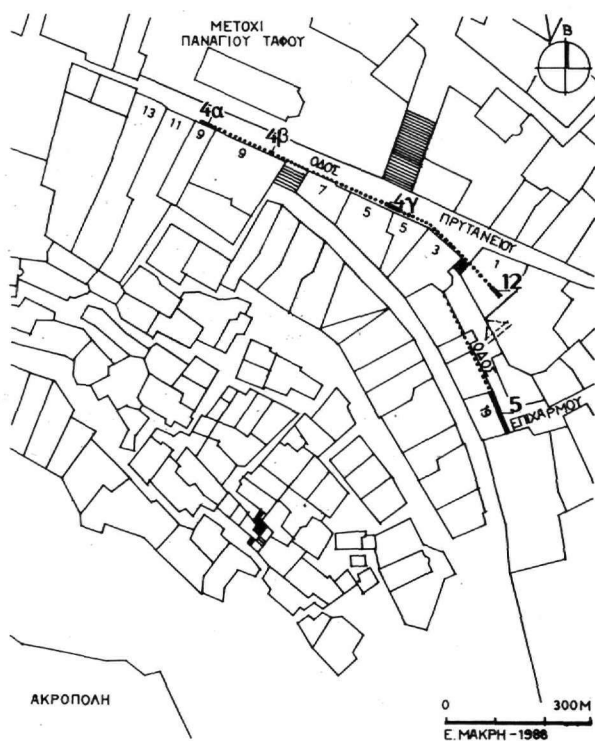
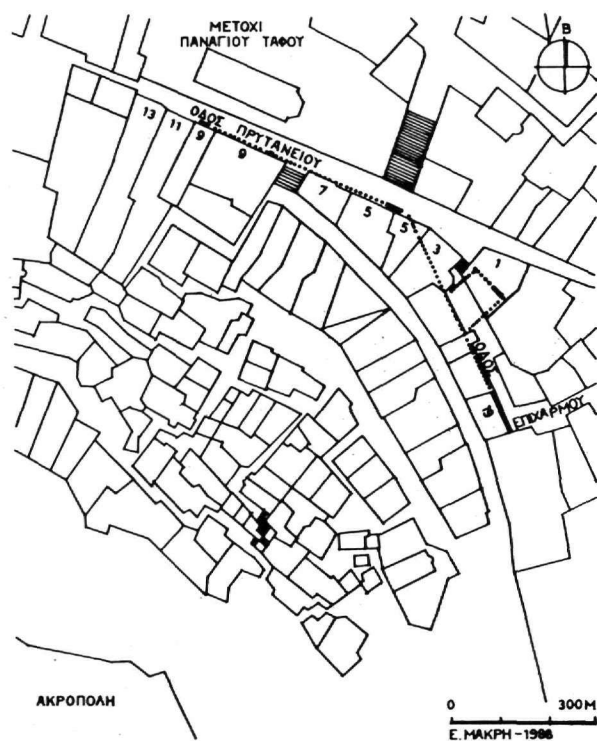
Εικ. 57-58. Υπολείμματα του Ριζόκαστρου στις οδούς Πρυτανείου και Επιχάρμου: 4α. Τρεις λιθόπλινθοι από ακτίτη λίθο, 4β. Θραύσμα λιθοπλίνθου από ακτίτη λίθο, 4γ. Υπολείμματα τοίχου από αρχαίες λιθοπλίνθους, 12. Στην οικία Ν. Στάη, 5. Στην οδό Επιχάρμου 19.
