### **Viljandi vanalinna kujunduskontseptsioon** **Viljandi vanalinna tänavatevõrgu ajalooline kujunemine**

Koostajad: Kati Männik, Rita Peirumaa  
**MTÜ SRIK Viljandi Ühendus**

VILJANDI 2007

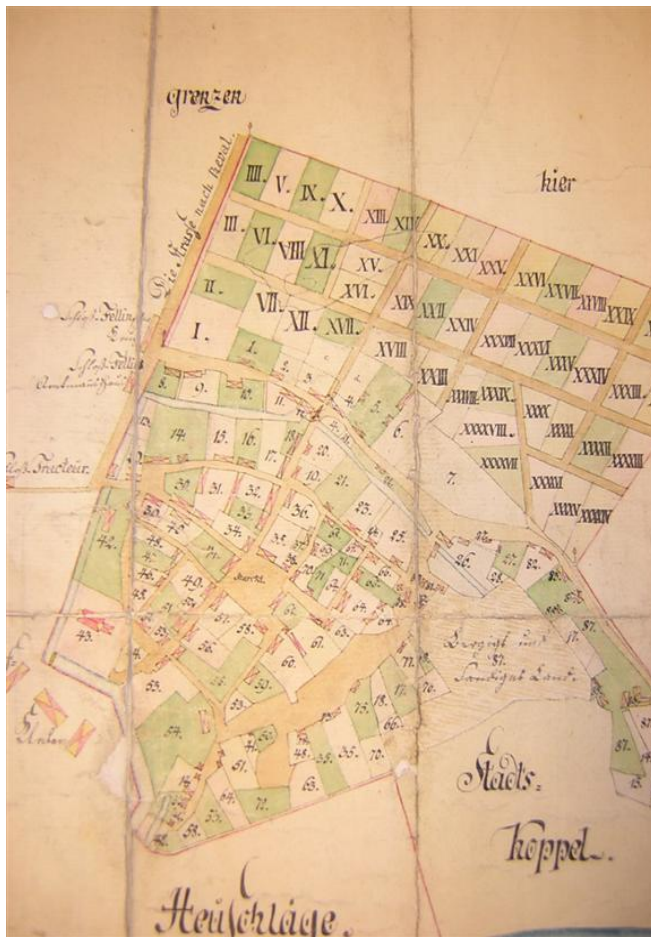
Detail 1790.a. kaardist. *Plan der Kreisstadt Fellin nebst dazu gehörigen Ländereien mit Deskription.*<sup>7</sup>

1789. aastal saadi aga mõisalt juurde maa-ala linnast põhja pool, mis planeeriti baroki ajastule iseloomulikult regulaarse tänavavõrguga viiekümneks krundiks (vt kaart „Detail 1789.a. kaardist”).<sup>8</sup> See maa-ala, nn. Uuslinn, hoonestati põhiliselt 19. sajandi lõpul ja 20. sajandi algul.<sup>9</sup>

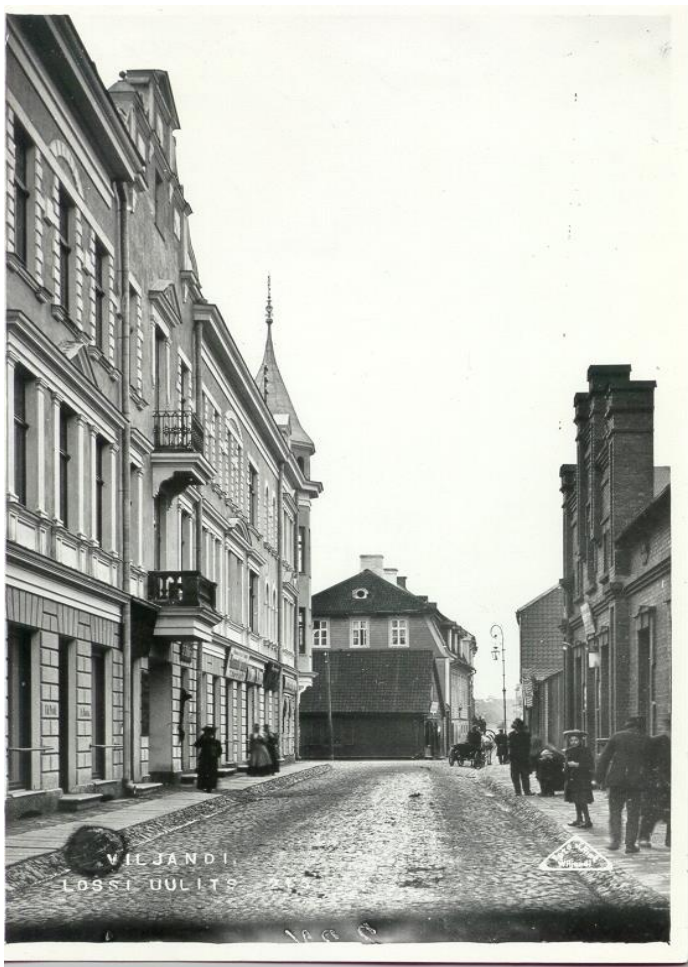
*Lossi tänav, laternapost Lossi 26 hoone vastas lopsaka juugendliku joonega*

1901 Rosenbergi majades (õllevabrikant) seati sisse elektrivalgus. 1910 hakkas tööle Tallinna firma "Inthal & Co" elektrijaam ning esimestena said elektrivalguse südalinna ärid ja elumajad. Tänavavalgustus oli 20.sajandi algul Lossi tänaval erilmeline – palju on nn rippvalgustust, samuti on fotodel ka laternapost Lossi 26 ees, mis on lopsaka juugendliku joonega.

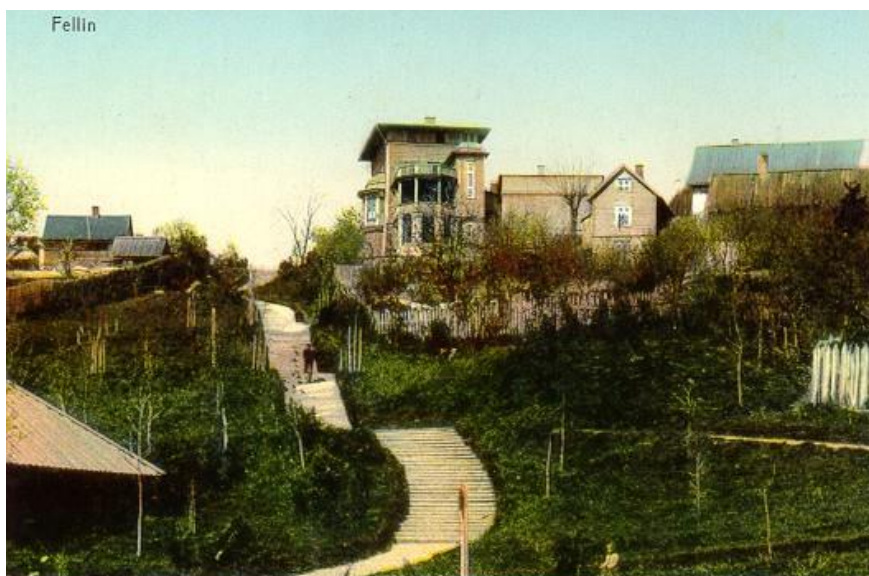
*Trepimägi*

19. sajandil sulgesid otsetee järve äärde raekoja kõrval olevad hooned, sügav vallikraav ning nõlvakul paiknevad linnakodanike aiad. Sajandi lõpuks oli rajatud läbipääs turuplatsilt järveni ning täidetud ülekäik vallikraavist. 20. sajandi esimesel kümnendil paigaldati trepid ning rajati haljastus, samasse ajajärku jääb ka lähedaste mäenõlvade hoonestamine.<sup>10</sup>

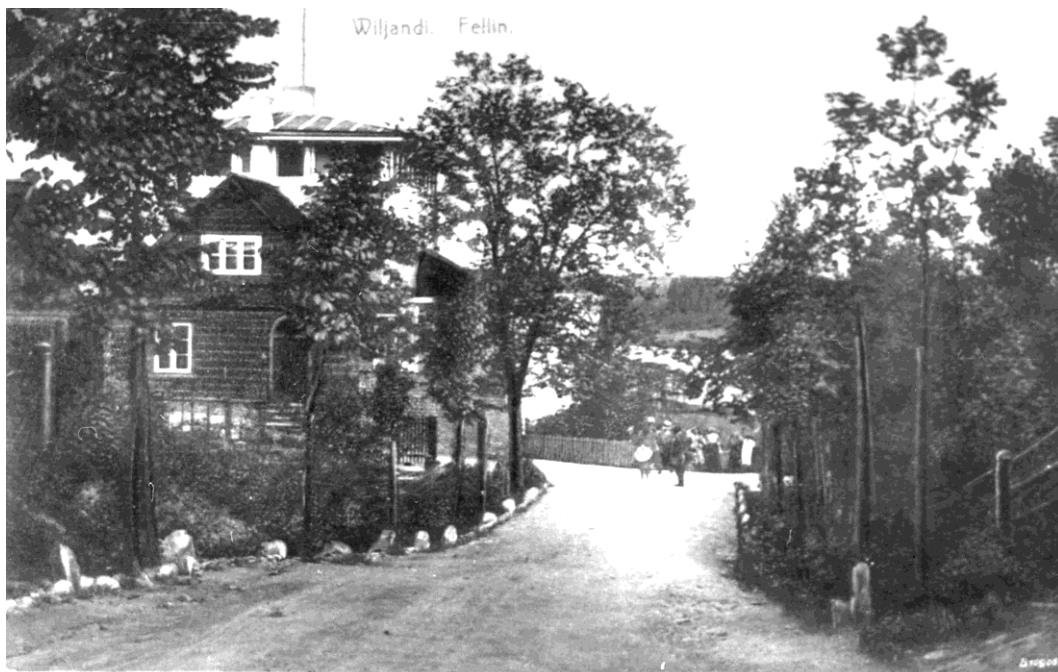
*Trepimäe algus*

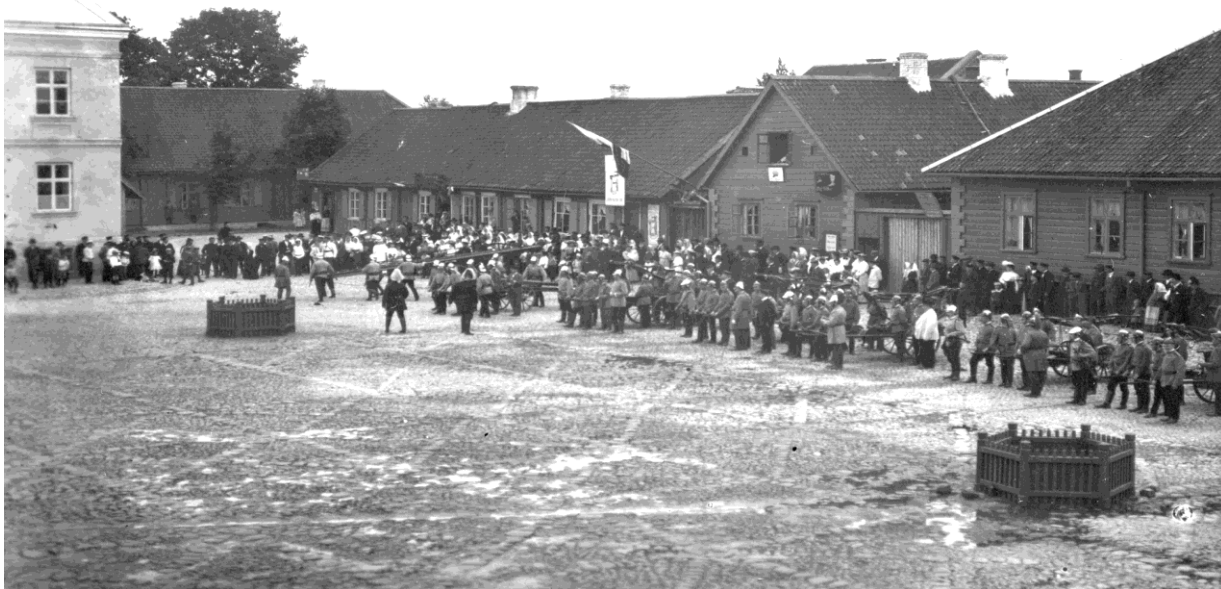
*Turuplats Lossi tänava ääres*

Viljandi südameks oli tollal veel Lossi tänava ääres asunud sillutatud turuplats, mis muudeti pargiks alles 1933. aastal. Turul kaubeldi kaks korda nädalas ning lisaks sellele peeti aasta jooksul veel hulgaliselt laatu.<sup>11</sup>

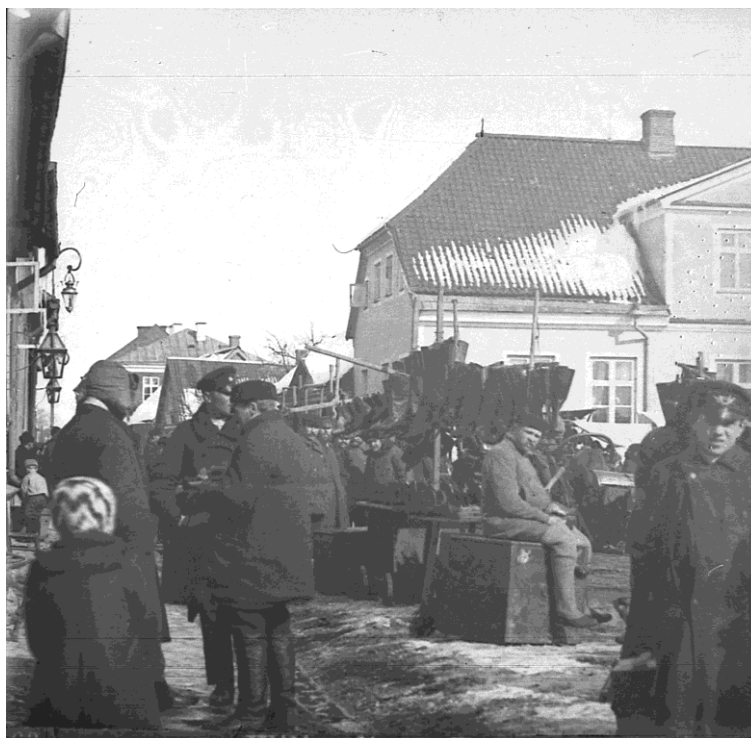
*Turupäev. Fotol näha ka hoone külge kinnitatud laternad*

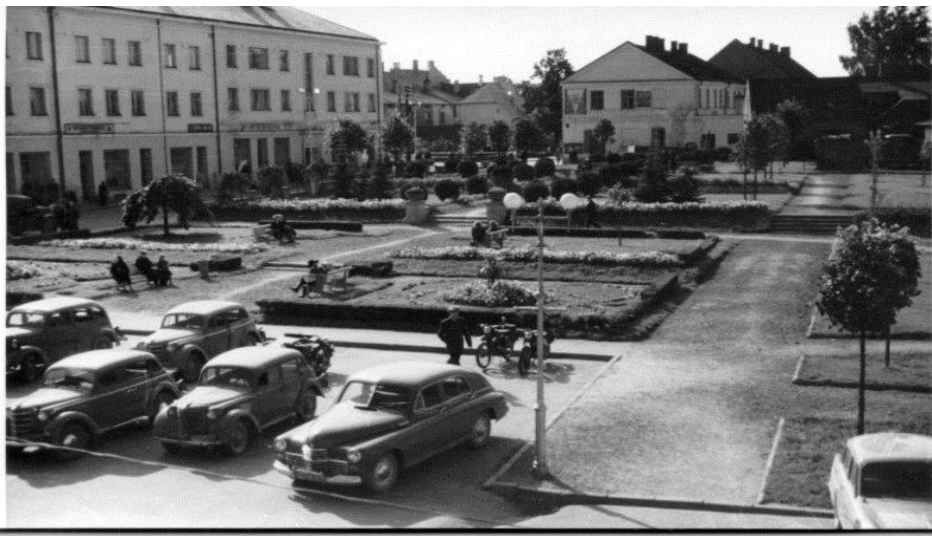
*Keskväljak 1950ndatel aastatel*

1944.a. põleng ning hilisem rusude tasandamine oli eeldus Tartu ja Lossi tänava ristumiskohal tekkinud väljaku sünniks. Alates Nõukogude perioodist on kandnud väljak Keskväljaku nime. Seal toimusid ka mitmed linna suurüritused nagu linna 700. juubeli tähistamine jms. Väljaku ümber asusid poed, sööklad, 1967.a. ehitatud kino tõstis piirkonna avaliku kasutuse funktsiooni veelgi.

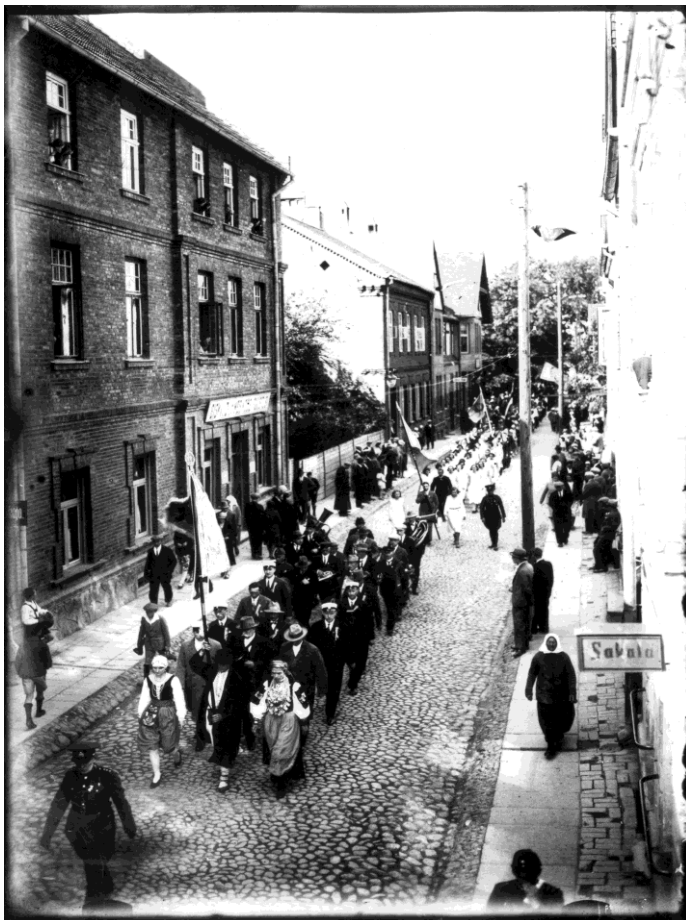
*Lossi tänav, hoonestust ääristab tellispandus (vt parempoolne kõnnitee) ja kõnniteeplaadid*

*on ühel pool tänavat suurtest graniitplaatidest, teisel pool väikesest ruudukujulistest plaatidist*

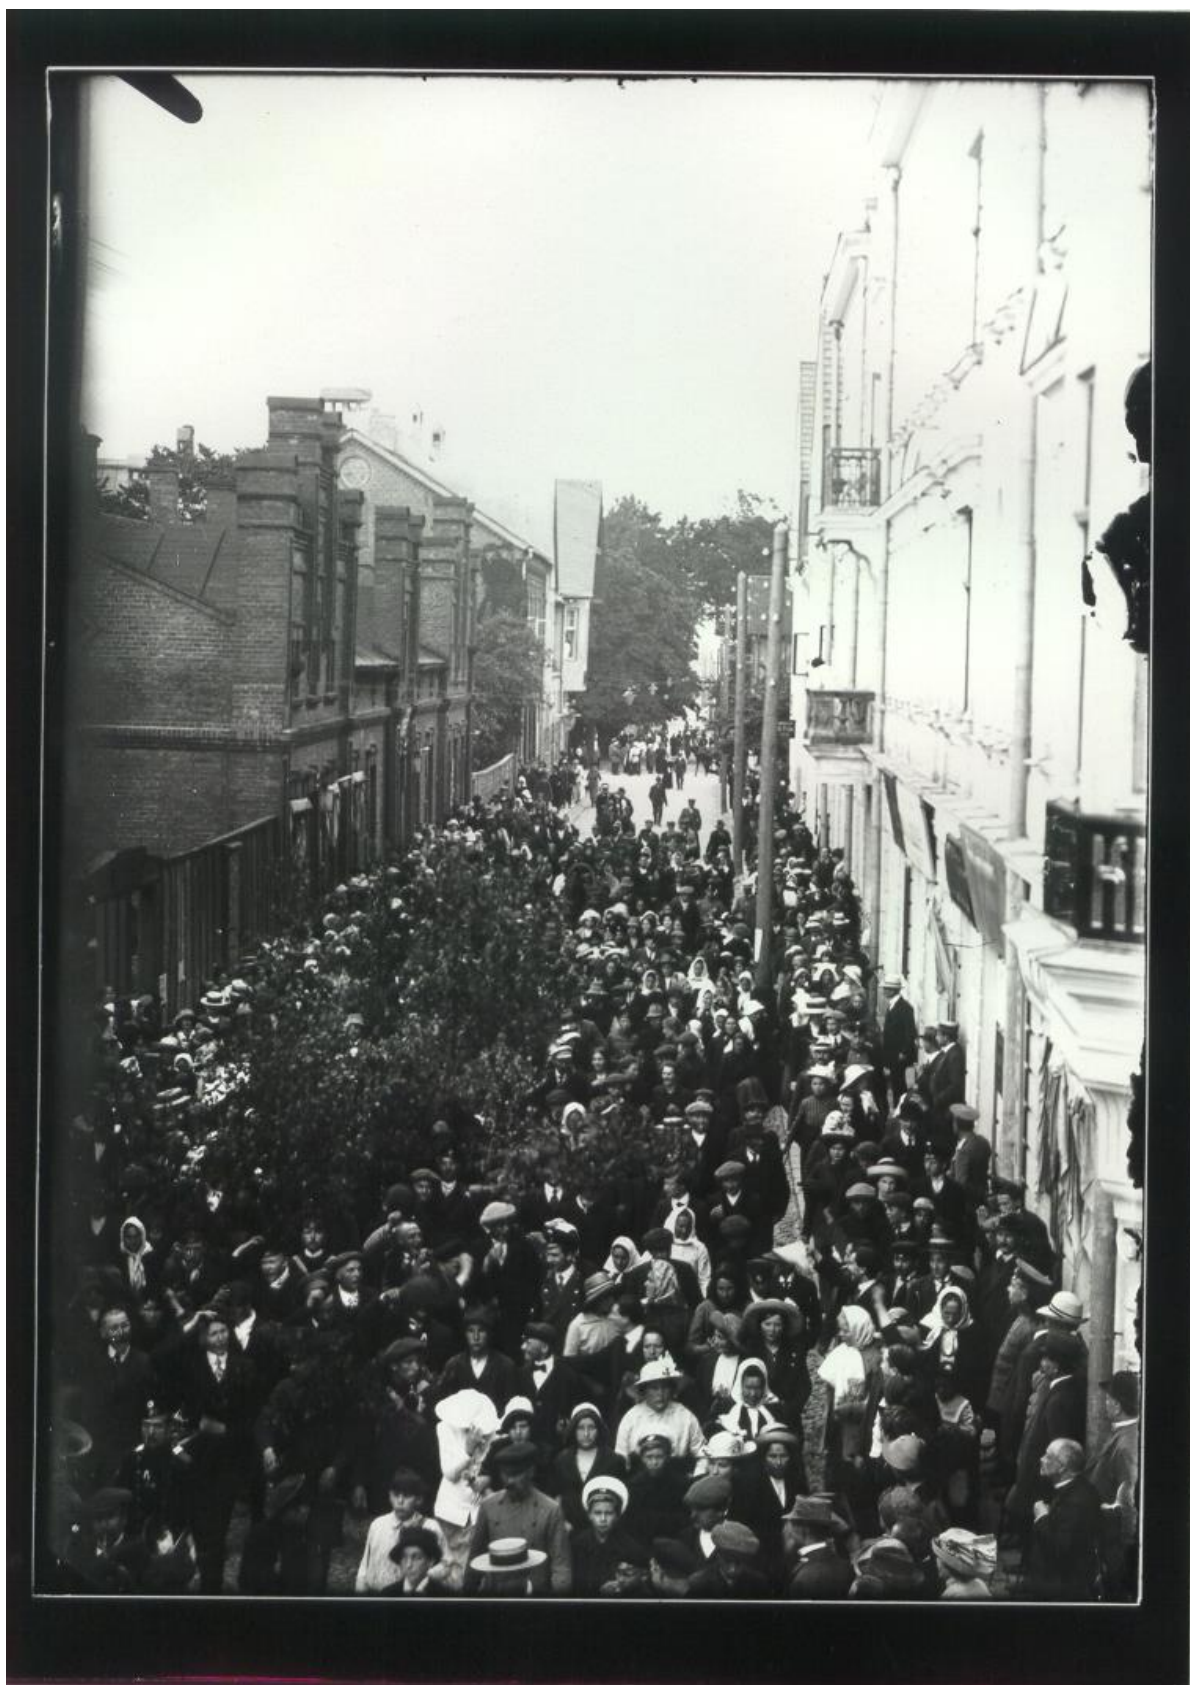
*20.sajandi algul väga levinud rippvalgustus vanalinnas (Lossi tn)*

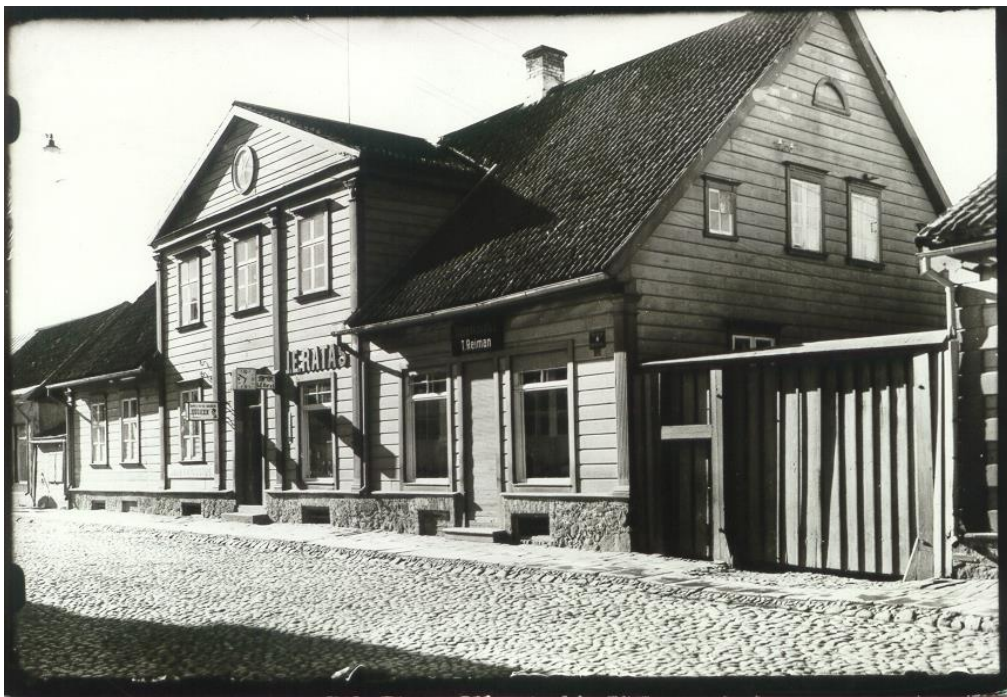
*Tartu tänav 1930ndatel, kõnnitee kaetud graniitplaatidega, sõidutee munakividega. Majade vahel kõrged plankaiad. Fotol on näha ka üks Tartu tn rippvalgusti.*

Tänavalgustitena on peamiselt kasutusel olnud sajandi algul rippvalgustid ja laternad hoonete küljes. Sõiduteed on katnud maakivikatend, mida ääristasid mõlemal pool graniitplaatidega kaetud kõnniteed.

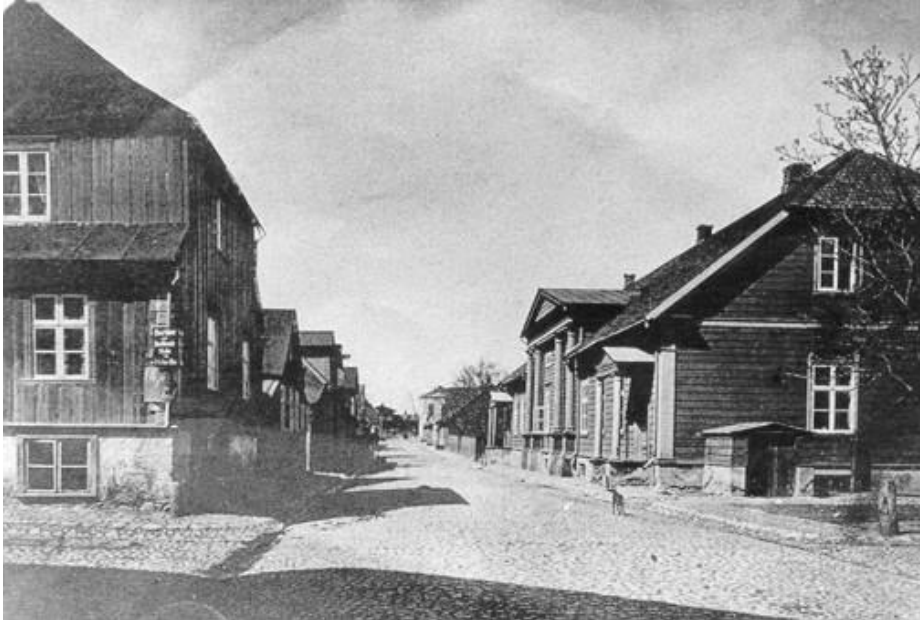
*Kasiinohoone Posti tänaval. Sõidutee on kaetud munakivisillutisega ning kõnniteed graniitplaatidega.*

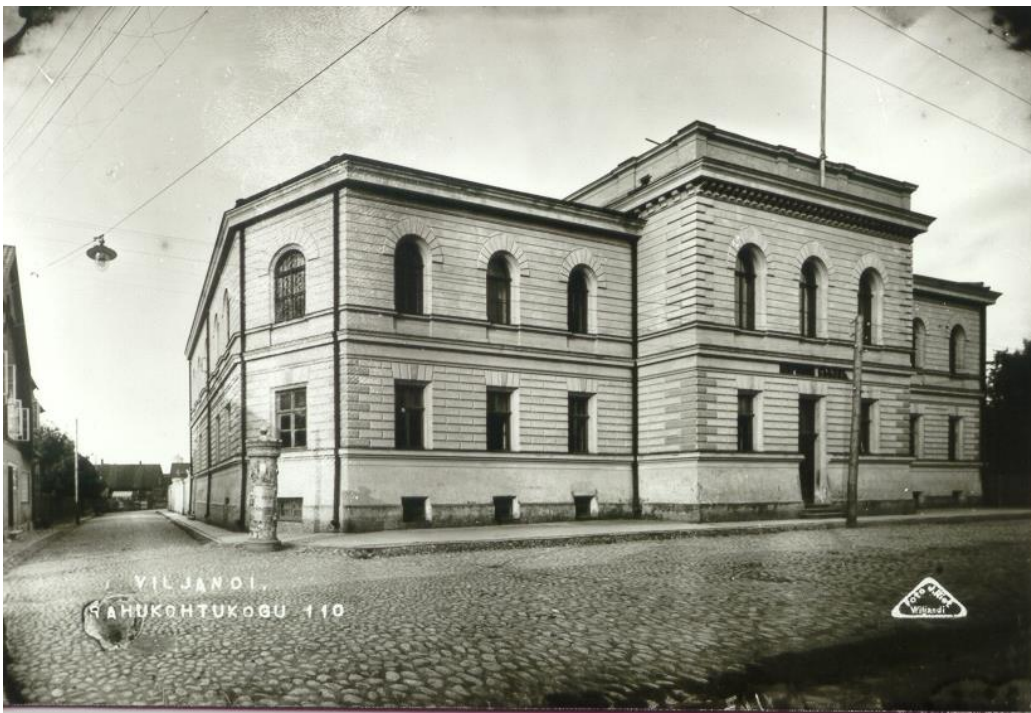
*Kohtumaja Posti tänaval, fotol näha ka vanalinnas kasutatud rippvalgusti ning kuulutistetulp*

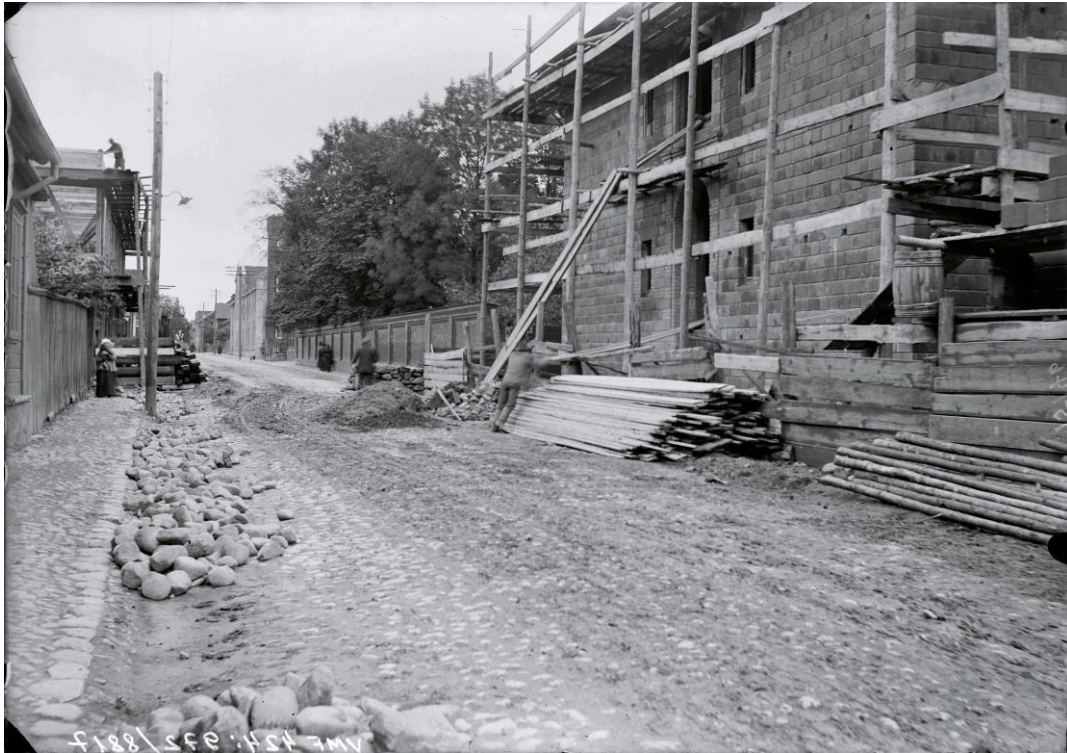
*Parun Wolfi maja ehitus Jakobsoni tänaval 20.sajandi algul. Fotol näha ka puitpostile kinnitatud valgusti. Jakobsoni tn oli kaetud munakividega, kõnniteed olid samuti munakividest. Sõidutee oli keskel kõrgem, kõnnitee ja sõidutee vahele jäi vihmavee äravoolu juhtimiseks süvend*

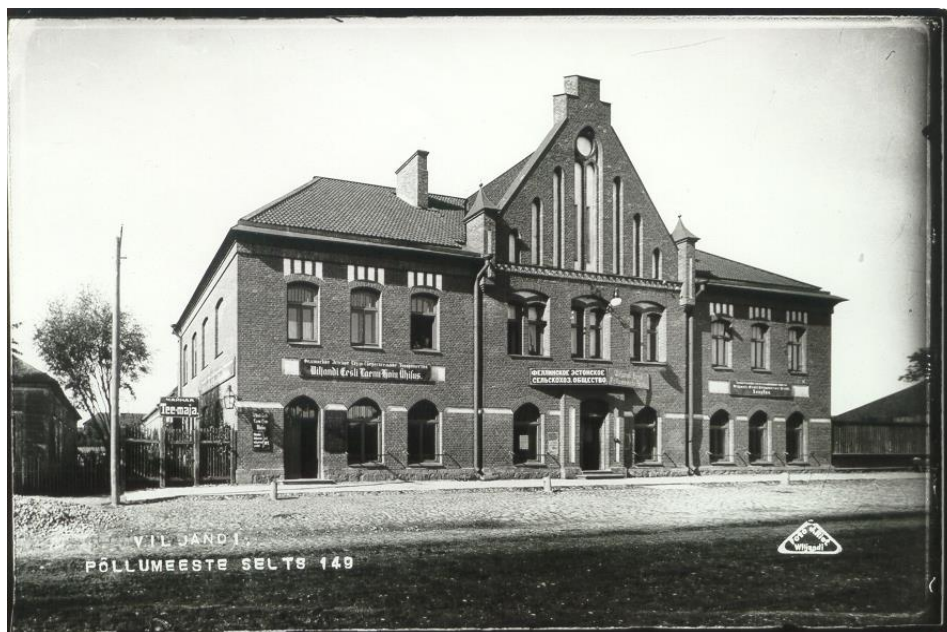
*Endine Põllumeeste Seltsi hoone. Fotol näha ka maja külge kinnitatud latern ning tolele ajale iseloomulikud kõrged lipp- ja plankaiad*

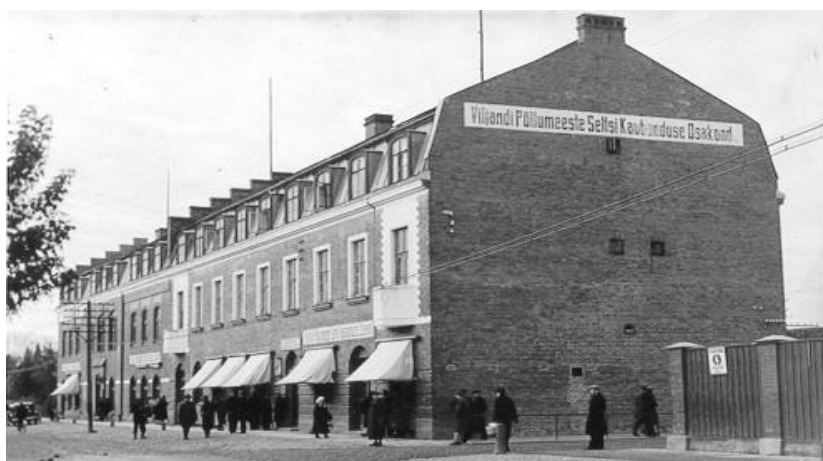
*Endine Põllumeeste Seltsi maja ümberehitusejärgselt (tänapäevane Kaubamaja). Fotol näha ka kõrge tellistest postidega puidust plankaid*

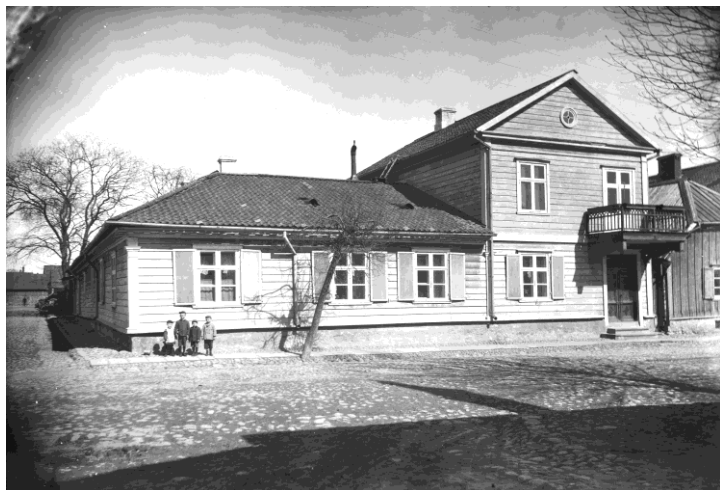
*Pikk tänav vaatega Sepa tänavale. Hoonel esimese korruse 6-ruuduga akende ees luugid. Sõidutee kaetud munakividega, kõnniteed graniitplaatidega*

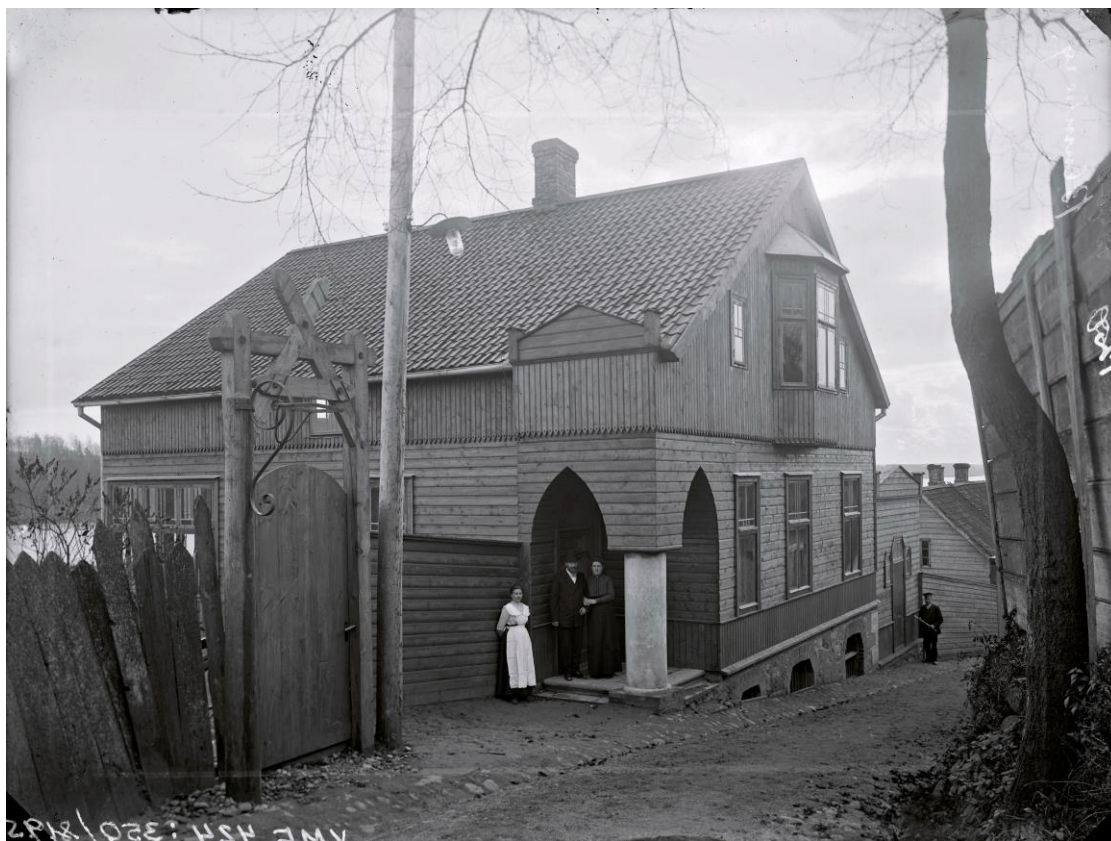
*Pikk tn 39, G. Blumbergile kuulunud villa. Fotol näha tüüpilised plankaiad ning samuti valgusti, mis on kinnitatud puitposti külge*

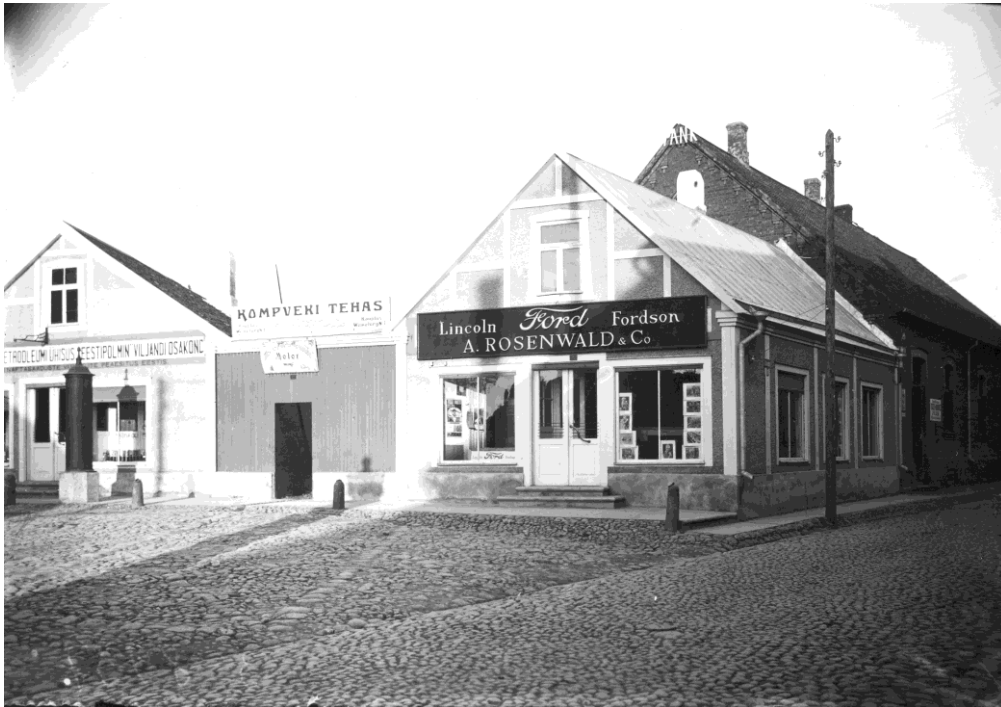
*Heinaturg ehk väike turg Kauba ja Väike-Turu tänava ristumiskohal. Sõidutee ja turuplats kaetud munakivisillutisega, kõnniteed graniitplaatidega. Fotel näha ka omaaegne kuulutustetulp ning graniitpostid kõnnitee ääres.*

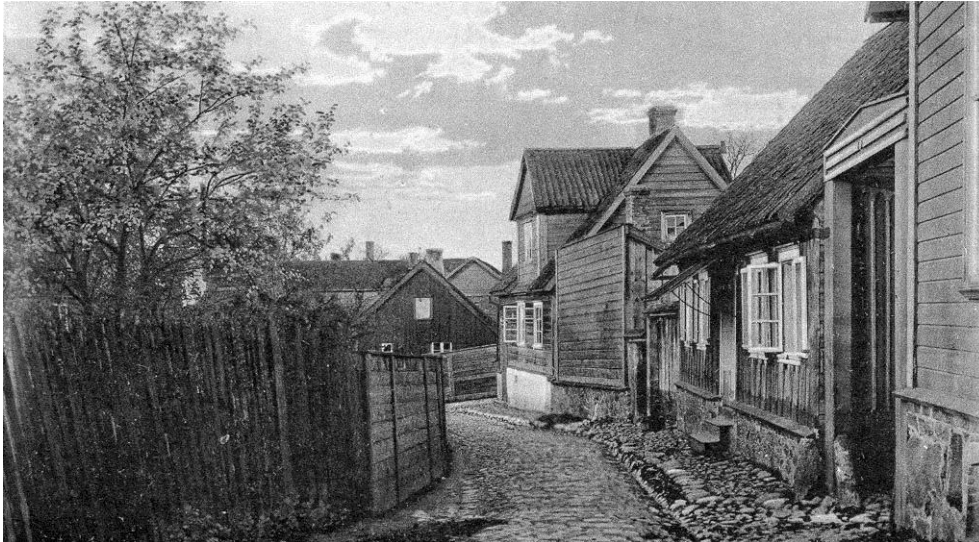
*Oru tänav, paremal pool on Oru 15 hoone nurk ning edasi Oru 15A. Fotol tüüpilised vanalinna plankaiad ja suured väravad sisehoovide ees.*

18.sajandi lõpul Supeluse, Trepimägi, Oru, Roosi tänavate alal asusid linnaelanike aiad mõne üksiku elumajaga. Võibki öelda, et just Oru tn on tänaseni säilinud Viljandile tüüpilised mantelkorstnaga 18.sajandi väikelinnamajad – Oru 6 /Linnu 4A, Oru 15A, Oru 17, samuti Viljandile tüüpiline 19-20.sajandivahetuse 1-korruseline puidust väikelinnamaja on Oru 15. Säilinud on ka munakivisillutis.

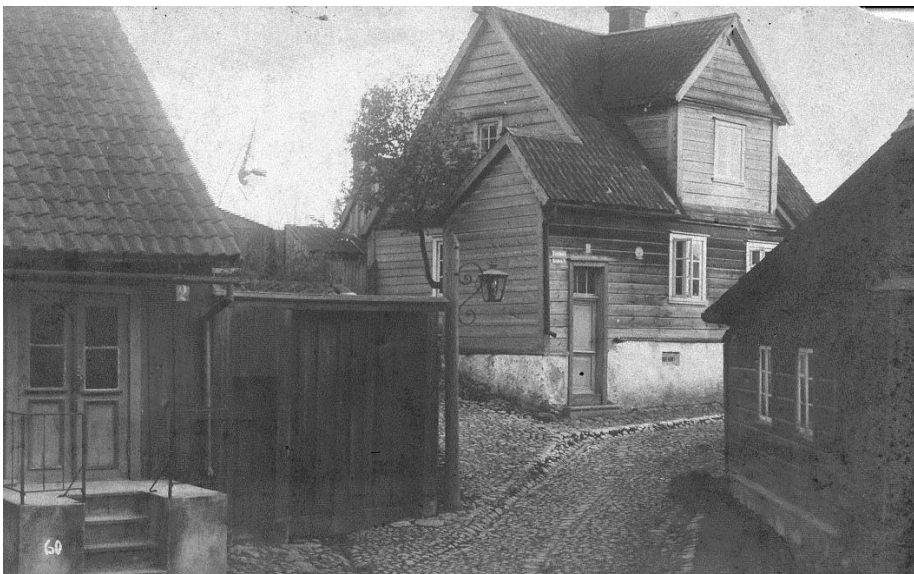
*Oru tänav, vaatega maja nr 13-le. Fotol näha ka puitpostile kinnitatud latern*

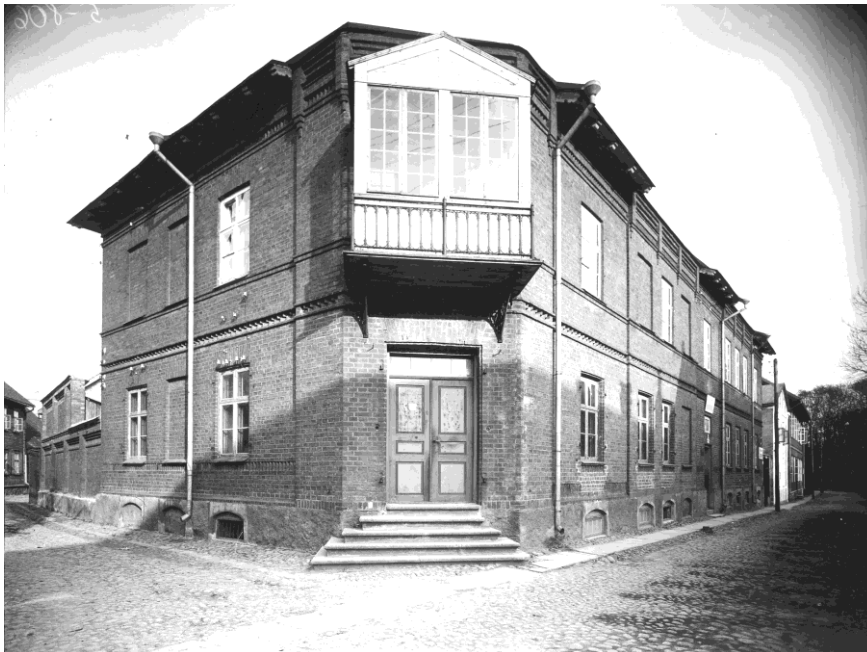
*Munga ja Pika tänavate nurgal olev maja. Fotol näha ka tellistest piirdeaed Munga tn-l.*

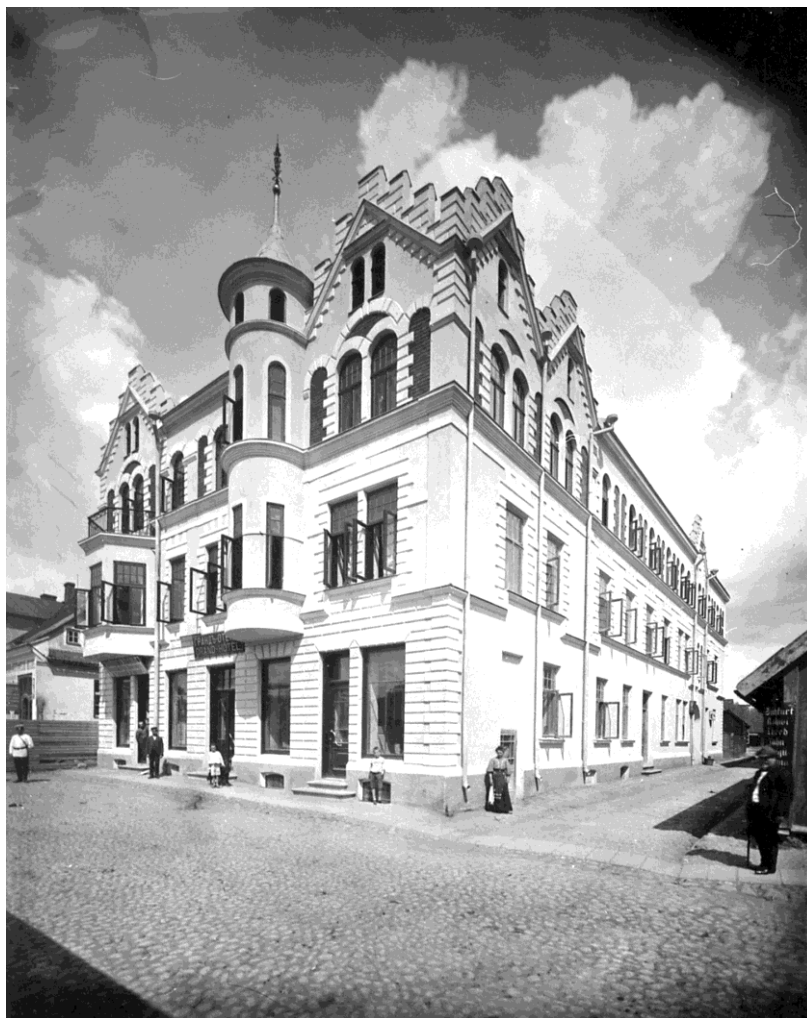
*Vaade Hiire tänavale. Fotol on näha, kuidas kõnnitee graniitplaadid ei katke ka sõiduteel, vaid on selles osas sõiduteega võrdsel tasapinnal.*
